提高抗震支吊架一次安装合格率

广西建工集团第五建筑工程有限责任公司 柳州市工人医院总院搬迁(一期)工程水滴 QC 小组

柳州市工人医院总院搬迁(一期)工程位于广西壮族自治区柳州市柳南区,瑞龙路与和平路交叉处,由1#住院楼、门诊医技综合楼及配套工程组成。总建筑面积约213948.25m²,地下1层,1号住院综合楼地上16层、门诊医技综合楼地上5层。

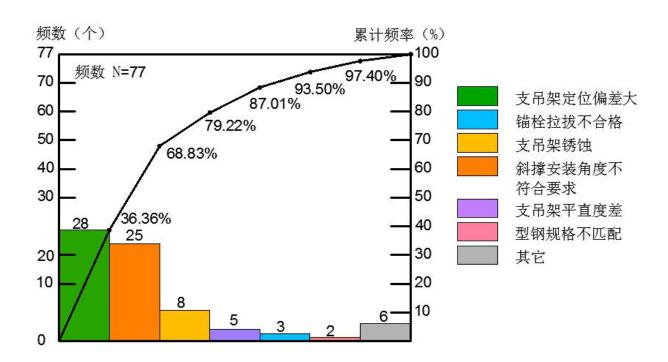
抗震支吊架安装质量问题频数排列图-图3

结论:由以上调查结果及分类统计可以看出,影响抗震支吊架安装合格率的主要问题为"支吊架定位偏差大"和"斜撑安装角度不满足",为关键少数项。

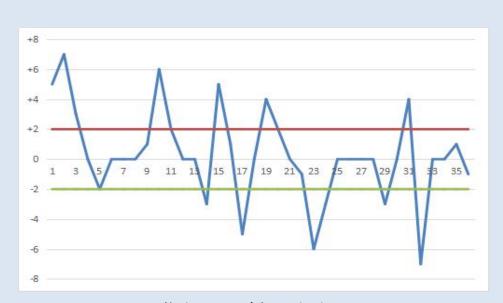
构件加工误差折线图-图 10

结论: 通过小组成员现场验证, 给定构件制作参数与实际加工构件误差 在±2mm 内, 合格率为 63%。因此, "构件制作参数不准确"对"支吊架定 位偏差大""斜撑安装角度不足"症结的影响程度很大。

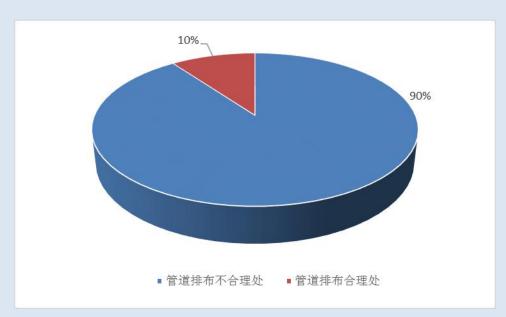
症结出现部位饼状图-图 18

结论:经小组成员利用BIM模型检查,发现地下室机电管线碰撞多达1916处,且症结出现在管线排布不合理处的比例为90%。因此,"管线综合排布不合理"对"支吊架定位偏差大"、"斜撑安装角度不足"症结的影响程度很大。

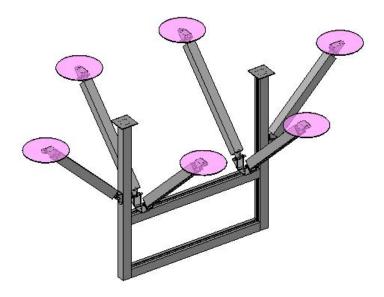
抗震支吊架锚栓应力范围-图 31

利用 BIM 技术,将每一个锚栓的力学作用在模型中以光圈的形式表示出来,通过 对支吊架安装位置或斜撑支撑角度进行优化调整,使锚栓之间保持必要的距离,保证锚 栓性能有效性,避免对结构造成伤害。

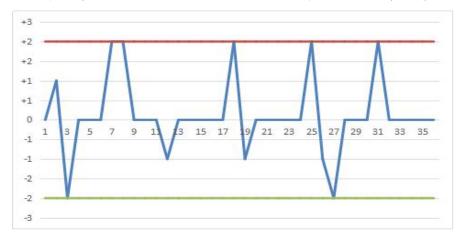
构件加工误差散布图-图 34

经调查, 抗震支吊架构件加工偏差均在允许范围±2mm 内, 构件加工合格率达 100%。

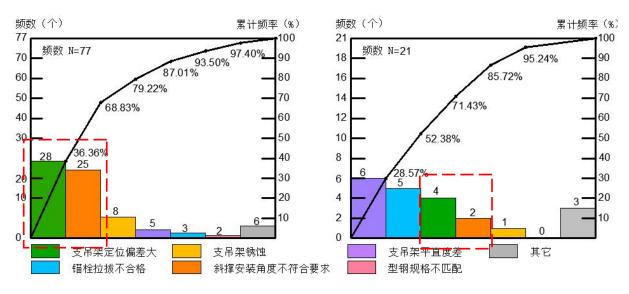
质量缺陷排列对比图-图 35

由质量缺陷排列对比图可知,原主要质量缺陷"支吊架定位偏差大"和"斜撑安装角度不符合要求"已大幅度减小,不再是抗震支吊架一次安装合格率的主要质量问题。
