提高特种钢组合箱梁拼装焊缝一次合格率

延吉项目 QC 小组

海兰河大桥位于延吉市旅游景区，是延吉市第一座真正意义上的钢箱梁斜拉桥，桥梁全长 620m。主桥采用花瓣形主塔双索面斜拉桥，支撑体系，单箱四室钢主梁，钢筋混凝土主塔，主桥长 260m。两侧引桥各长 180m，由两联 3×30m 预应力钢筋混凝土现浇箱梁组成。

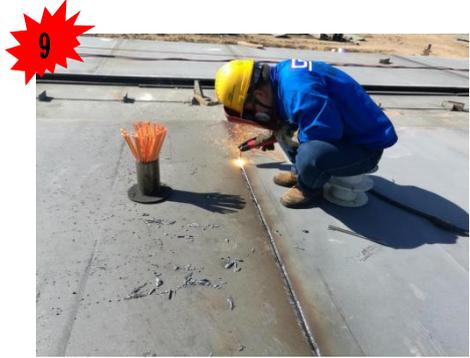
9 焊缝修补 (碳刨清理不合格焊缝)

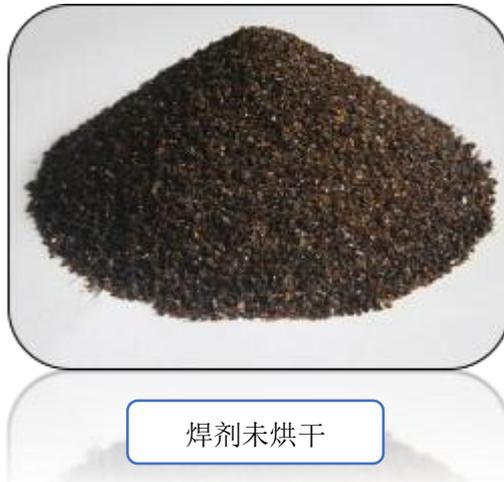
【实施经过】：2018年4月28日~5月1日，由胡思明对施工现场潮湿焊剂是否进行返烘进行调查。经调查发现，施工作业人员没有按照的技术交底对潮湿焊缝进行返烘，只进行了简单的晾干处理，记录缺少。

通过上表可以看出，用潮湿焊剂进行焊接的钢板焊缝三个箱梁各检测20个点，共有39个点不合格，平均合格率只有38.3%，对症结影响大。

结论：“焊剂未返烘”是主要原因

对策实施二：建立返烘制度，每个班组设置专人进行回收、发放及返烘。

2、焊接过程中严格执行焊剂返烘的焊接工艺，加工场每个班组设专人负责每天下班前的焊剂回收工作，将回收的焊剂重新归库并作记录，再次使用时进行烘干，重新发放。

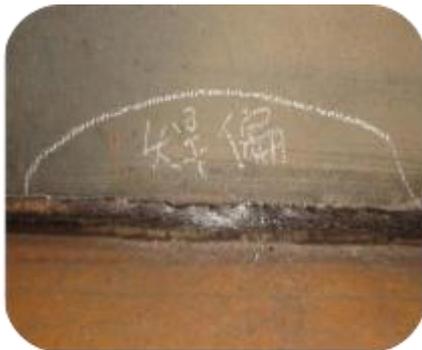
在施工过程中发现，当板厚 $\geq 20\text{mm}$ 时，单边坡口不能适应焊接作业实际情况，因焊接熔池太深熔渣不易浮出造成夹渣，且变形量极大。由于开单边坡口，钢板坡口焊缝窄，根部夹角小，正面埋弧焊接 $\phi 4\text{mm}$ 的焊丝，焊接时与底部直角边很容易焊不透。

单边坡口出现焊偏未融合现象

从表中调查结果可以看出，采用单面坡口焊接的焊缝，其质量缺陷比较多，对症结的影响比较大。

结论：“试验的坡口形状不适用”是要因。

实施对策一: 选用双面V型坡口, 坡口角度 55°~70° 钝边 0mm

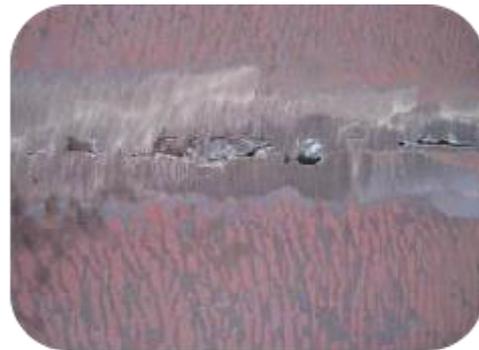
腹板背面未焊透

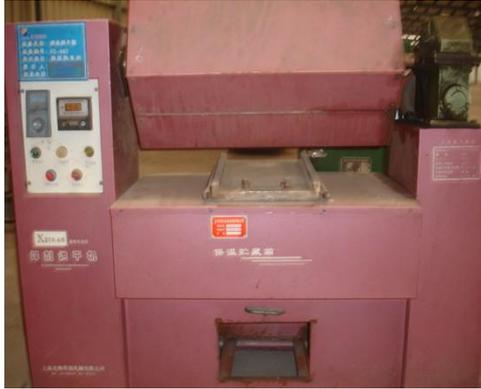
焊剂烘干

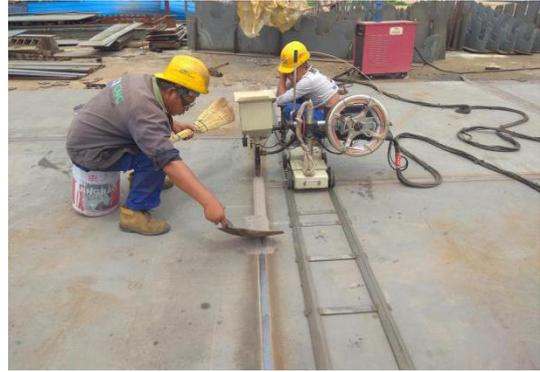
焊剂专人回收

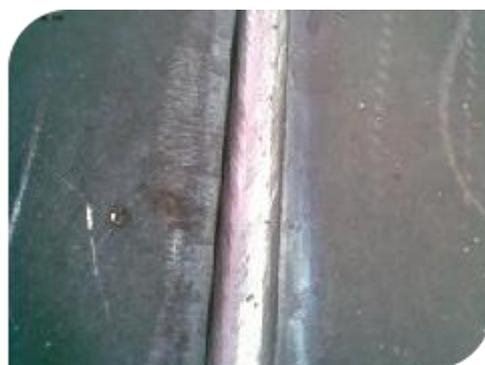
焊口焊接表面平整、无未焊透、未融合缺陷
