提高悬灌梁钢筋保护层厚度合格率

企业名称：中铁十六局集团第二工程有限公司

小组名称：成都有轨电车弄潮儿 QC 小组

有轨电车蓉 2 号线及市政改造工程土建 3A 标位于成都市高新西区，起讫里程 K7+600~K14+539，路线全长 6.939 公里。该段落地处高新西区繁华地段，周围有富士康工业区、成都电子科技大学、商业区等，车流量大、行人众多、管线复杂、施工干扰大，在西源大道上采用 55+82+55m 连续梁跨越绕城高速，采用挂篮施工，安全风险高。

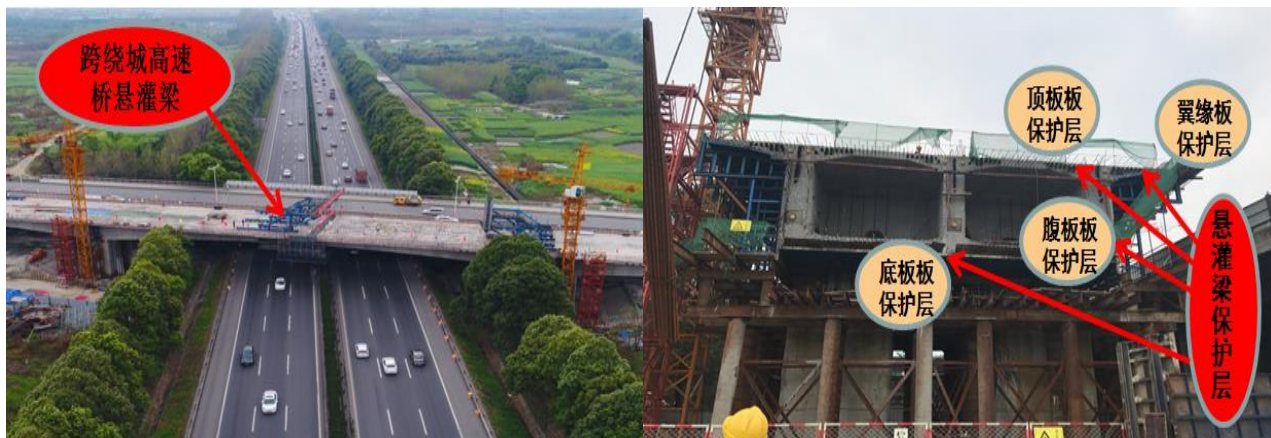
悬灌梁位置现场照片（实景）

悬灌梁保护层位置说明

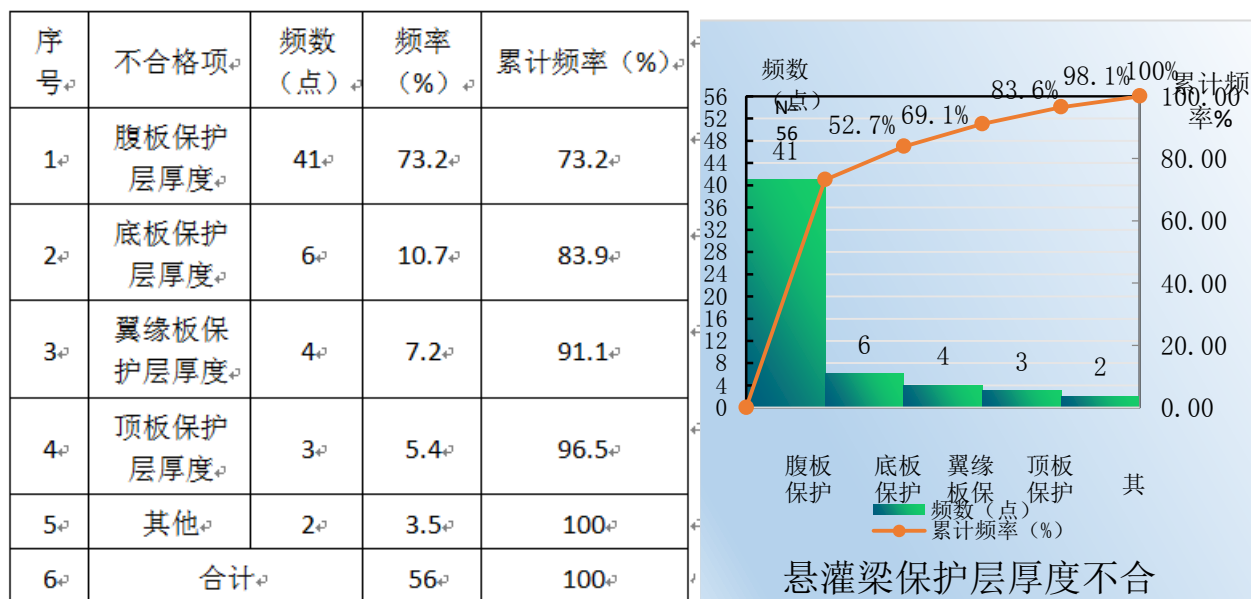
悬灌梁钢筋保护层厚度不合格项统计分析

(2) 本小组于2018年4月1日由项目总工程师曾铮带队，对跨绕城高速桥悬灌梁两个区域6#号和7#号中的作业班组，悬灌梁一队和悬灌梁二队所在区域中的6#、7#墩0号块和1号块悬灌钢筋梁保护层厚度进行了不同部分随机调研。对缺陷问题进行统计。一队悬灌梁6#墩0号、1号块分别检查70处；二队7#墩0号块、1号块分别检查70处。共计检查280处。缺陷频数56处。(280-56)/280=80%

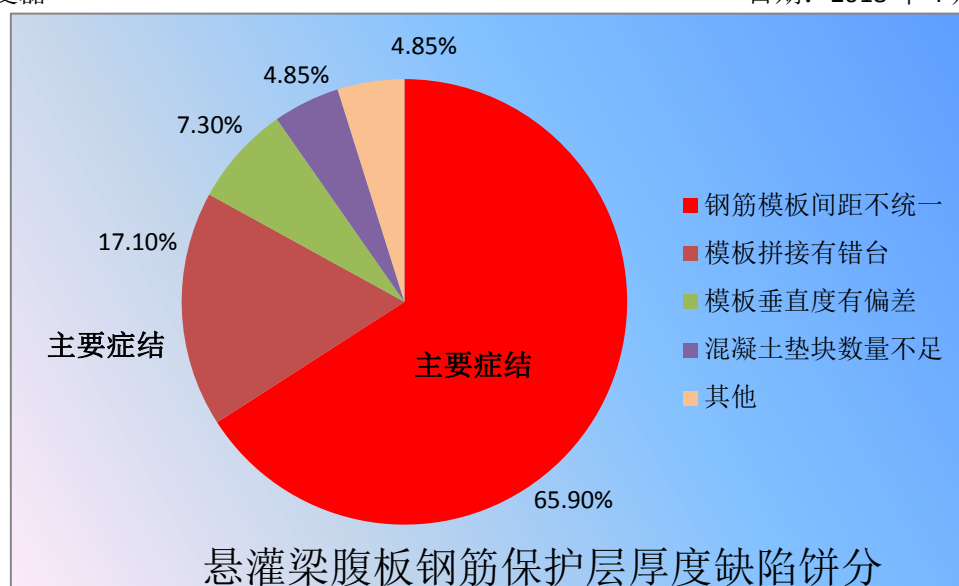
小组成员对悬灌梁腹板保护层厚度缺陷问题进行了进一步调查，汇总表如下：

序号	不合格项	频数 (点)	频率 (%)	累计频率 (%)
1	钢筋模板间距不统一	27	65.9	65.9
2	模板拼接有错台	7	17.1	83
3	模板垂直度有偏差	3	7.3	90.3
4	混凝土垫块数量不足	2	4.85	93.1
5	其他	2	4.85	100
6	合计	41	100
