提高电力舱侧墙 T 型螺栓预埋体系一次验收合格率

小组名称： 战狼 QC 小组

企业名称：北京万兴建筑集团

项目简介	
工程名称	永兴河北路（大广高速~磁大路）道路及综合管廊工程（六标段）
工程地点	北京市大兴区榆垓镇
建设单位	北京新航城开发建设有限公司
设计负责人	北京市市政工程设计研究总院有限公司
勘察单位	中航勘察设计研究院有限公司
施工总承包	北京万兴建筑集团有限公司
监理单位	北京伟泽工程项目管理有限公司
管廊长度	总长 1612.0m（其中明挖段长 1454m、暗挖段长 158m）
项目总投资	工程总造价 4.87 亿，其中管廊结构造价 1.5 亿
开竣工日期	2018 年 7 月 28 日~2019 年 9 月 30 日

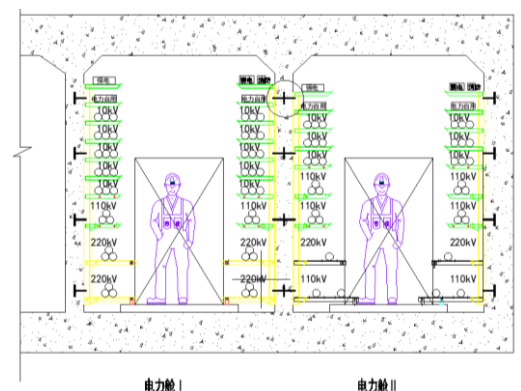
图 1-2 电力舱结构剖面图

主管廊断面设计结构包含电力舱、水信舱、水舱、燃气舱。其中电力舱是保证新机场正常通航的重要供电通道，包含了大量的电缆、电力支架。需在侧墙中预埋的大量 T 型螺栓（螺栓长 219mm，纵向

布置间距 1m，竖向每列布置 3 个或 4 个，本工程共计含有 16000 多个)。

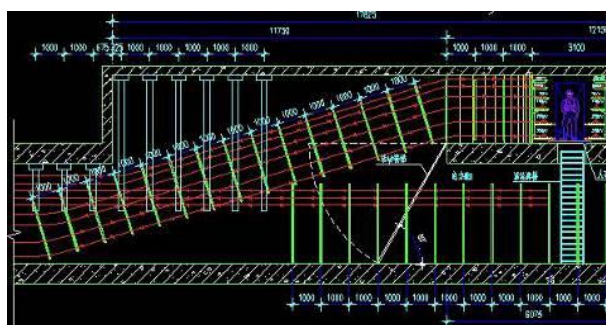
图 1-4 二层支管廊电力支架布置 CAD 图

综合管廊工程结构纵向坡度变化较多(其中主管廊电力支架须与管廊底板垂直，分支节点处二层支管廊电力支架需斜向布置)，这也使得 T 型螺栓预埋质量难以控制。

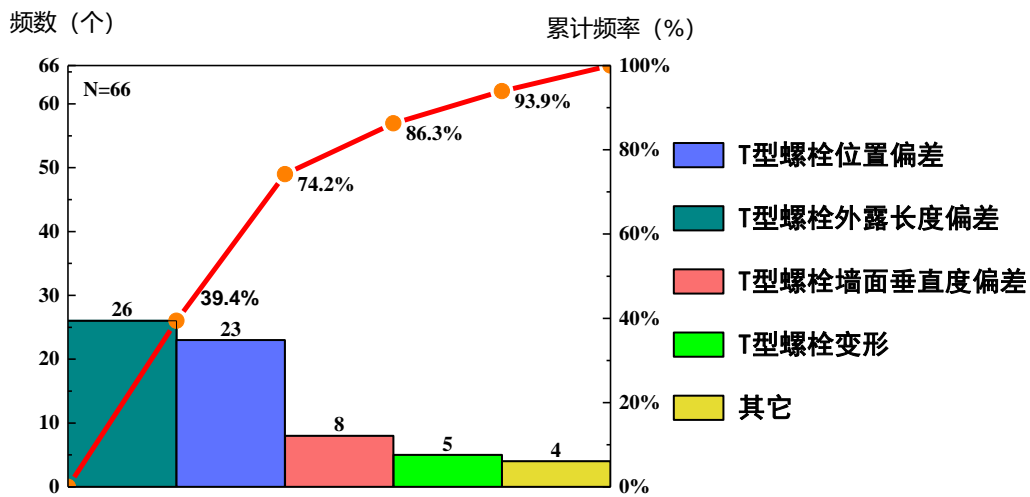
图 4-3 缺陷项目排列图

序号	不合格项目	频数	累计频数	频率	累计频率
1	T 型螺栓位置偏差	26	26	39.4%	39.4%
2	T 型螺栓外露长度偏差	23	49	34.8%	74.2%
3	T 型螺栓墙面垂直度偏差	8	57	12.1%	86.3%
4	T 型螺栓变形	5	62	7.6%	93.9%
5	其他	4	66	6.1%	100%
合 计		66	66	/	100%

结论：由以上调查结果及分类统计可以看出，最终影响 T 型螺栓预埋一次验收合格率的主要问题为“T 型螺栓位置偏差”和“T 型螺栓外露长度偏差”，其累计频率高达 74.2%，为关键少数项，是要解决的主要对象。

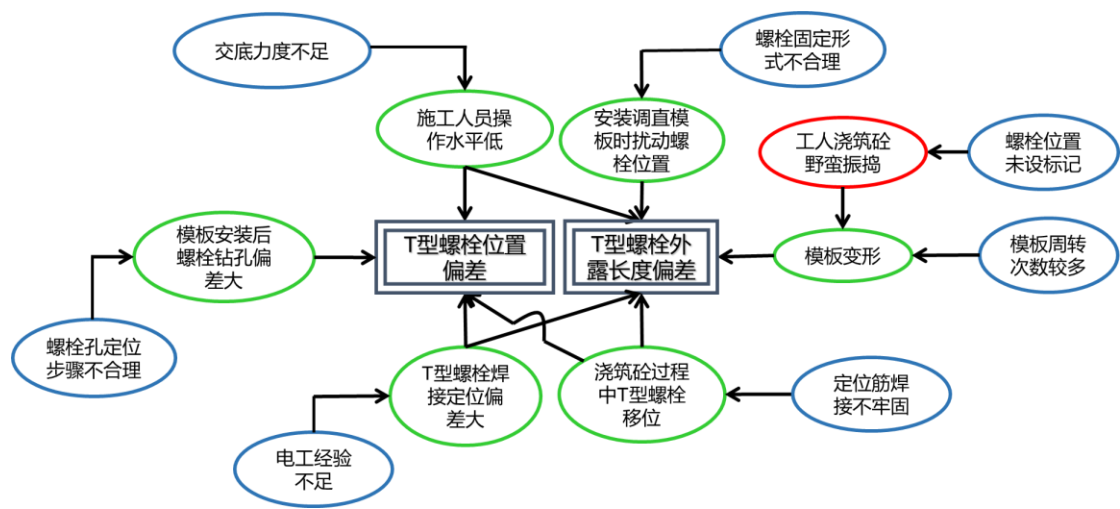
图 6-1 T 型螺栓位置偏差和 T 型螺栓外露长度偏差原因分析关联图

小组多次组织召开“诸葛亮会”，采用“头脑风暴法”对存在的问题进行讨论，对影响电力舱 T 型螺栓预埋体系一次验收合格率的两个主要因素“T 型螺栓位置偏差”和“T 型螺栓外露长度偏差”用关联图进行了分析，得出了 7 条末端因素，如关联图所示：

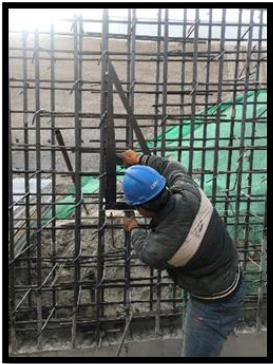
<p>图 7-3 电工正在定位螺栓位置</p> <p>表 7-2 螺栓位置及外露长度合格率统计表</p>

确认方法	确认内容	确认地点	确认人	确认时间															
调查分析 现场测量	电工人员经验不足对症结影响情况	施工现场	王海波	2018年9月20日															
确认过程	<p>小组成员随机抽取电工 25 人，其中从事电气预埋工作满 1 年有 18 人，其余 7 人不足 1 年。检查他们所负责的施工区域 T 型螺栓位置及外露长度合格率，结果如下：</p> <div style="text-align: center;">

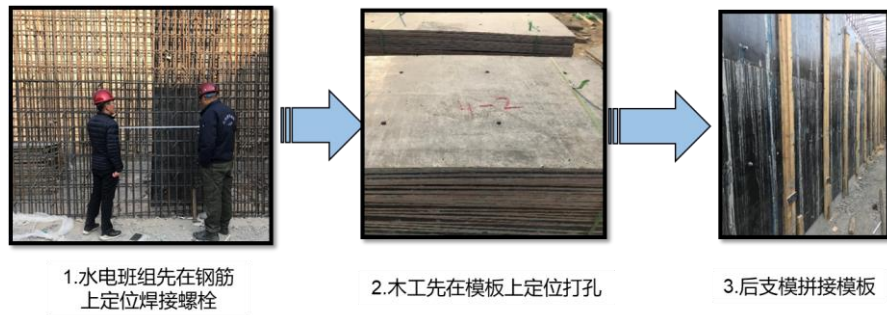
图 7-4 T 型螺栓预埋安装步骤

确认方法	确认内容	确认地点	确认人	确认时间
调查分析 试验	螺栓孔定位步骤对症结影响情况	施工现场	丛旭	2018年9月25日
确认过程	<p>1、成员现场调查发现，木模板上螺栓孔定位步骤为先在模板上放线定位打孔，后进行模板的拼接安装。成员认为可能会由于模板间的拼缝造成支模后螺栓孔位的位置偏差，进而导致 T 型螺栓位置偏差，遂进行如下对照试验</p>

进行验证。

2、成员选取一个试验段（变形缝间距 20m），北侧墙采用原定位步骤施工，南侧墙则按照先支模后定位螺栓孔的步骤施工（其他条件不变），待拆模后，没侧墙随机抽取 30 个 T 型螺栓进行复核，位置偏差情况（允许偏差 $\leq 5\text{mm}$ ）如下表所示。

结论：由上表看出，采用新定位螺栓孔定位步骤后 T 型螺栓位置没有出现不合格点位，平均偏差量更小，预埋位置更准确；但原定位步骤偏差相对较大，合格率较低，说明模板安装前先定位螺栓孔的步骤无法规避模板在后期拼接安装过程中，由于拼缝等不可避免因素造成的误差，因此这种螺栓孔定位步骤并不合理，对症结影响程度很大。

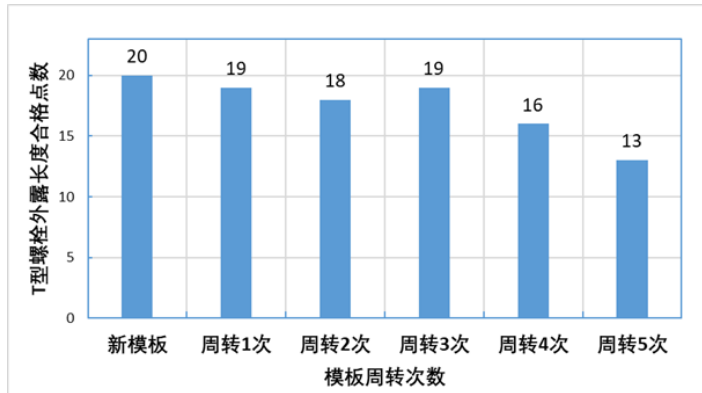
图 7-5 模板质量与合格点数柱状图

1、针对不同模板周转次数，成员于试验段进行了如下预埋实验，每种模板预埋 20 个 T 型螺栓，待拆模后对 T 型螺栓外露长度进行检查，具体如下：

试验小结：周转次数≤3 次的模板，螺栓的不合格点数明显较少；对症结影响很小。

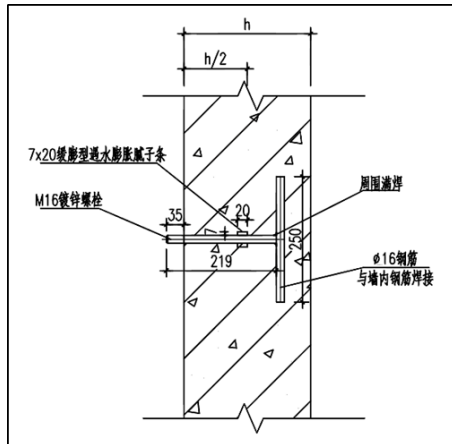
图 7-8 T 型螺栓预埋设计图

(1) QC 小组成员查阅设计图纸，并到现场核对 T 型螺栓的固定形式，发现螺栓与模板之间没有固定措施，导致螺栓在支模调直过程中被扰动，遂进行以下试验进行验证。

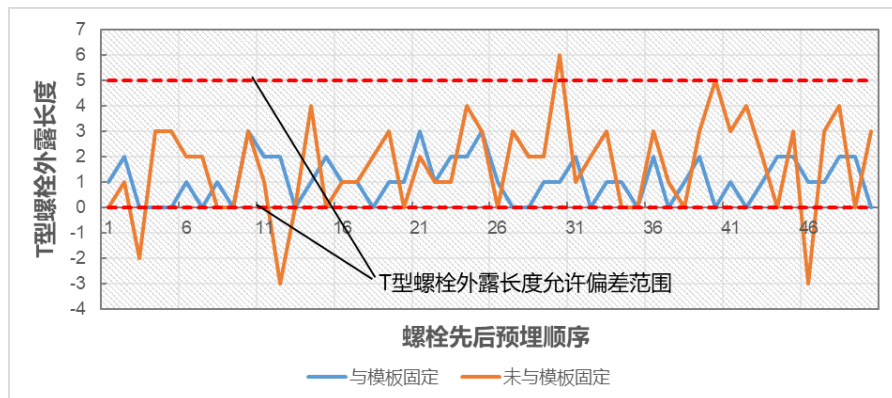
图 7-10 两组试验 T 型螺栓外露长度折线图

(2) 成员安排同一施工班组进行对照试验（各预埋 50 个螺栓），第一组仍按原方法预埋螺栓，第二组仅更改固定形式（增加了与模板固定措施——两个螺母将螺栓固定在模板上）。侧墙拆模后，成员分别测量了 T 型螺栓外露长度，绘制如下图。

结论，由图表可以看出更改固定形式后 T 型螺栓外露长度均合格，明显优于原固定形式（4 处不合格）。这是由于该固定方式没有与模板保持相对位置的措施，因此在安装调直模板过程中，螺栓容易被模板扰动，对定结影响程度较大。

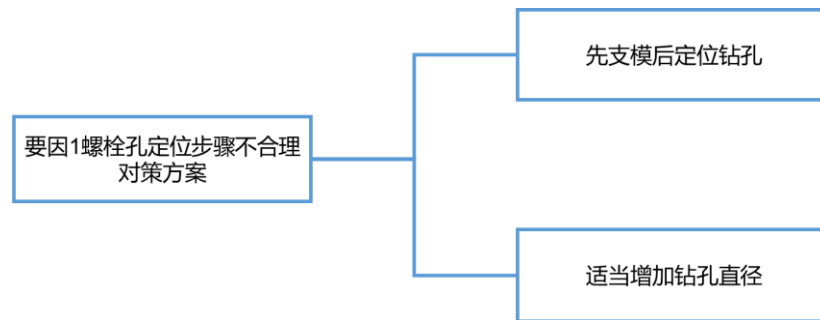
图 8-1 要因一对策方案树图

(1) 针对要因一“螺栓孔定位步骤不合理”，小组成员提出两种对策备选方案分别如下：

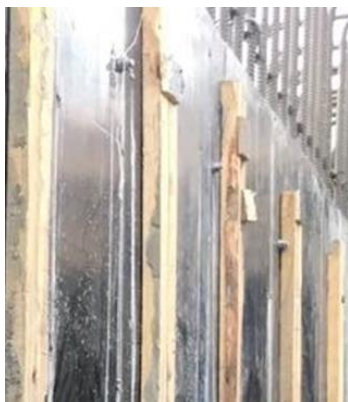
图 8-9 “先支模后定位钻孔”试验

对策方案	标准	位置偏差≤5mm	负责人	王海波	时间	2018.10.20
备选方案 1: 先支模后定 位钻孔	内业	确定预埋螺栓数量、间距				
	外业	制作拼接木方等加固材料，按照方案 1 的定位步骤进行施工。				
	时间性	15min（制作拼接木方）+60min（拼接模板）+15min（模板螺栓孔定位放线时间）=90min				
	经济性	拼接木方就地取材，无额外成本增加				
	试验结果	共预埋 20 个螺栓，全部合格，有效性好				
	结论	仅需定位放线一次，施工效率提高；解决了拼缝造成螺栓孔位偏差的问题，定位更准确；测量定位方法简单，工人更容易接受。				
备选方案 2: 适当增加钻 孔直径	内业	确定预埋螺栓数量、间距及螺栓孔直径				
	外业	根据施工段长度，适当增加螺栓孔直径，预留出可偏差量，按原定位步骤施工				
	时间性	30min（模板螺栓孔定位放线时间）+80min（拼接模板）+25min（钻孔封堵）=135min				
	经济性	0.5 元封堵材料/孔×20 个=10 元				
	试验结果	共预埋 20 个螺栓，全部合格，有效性好				
	结论	有效性好且工艺简单，但存在混凝土漏浆等明显缺陷，需要有效的封堵措施才能达到质量要求。

要因	对策	评价					优选方案
		有效性	可实施性	经济性	可靠性	时间性	
螺栓孔定位步骤不合理	先支模后定位钻孔	合格率100%	定位方法简单，工人容易接受，可实施性好	0元	从根本上解决了偏差问题，可靠性好	90min	首选
	适当增加钻孔直径	合格率100%	定位方法未改变，方便实施，可实施性好。	10元	钻孔增大若封堵不到位，容易造成漏浆等问题，可靠性一般	135min	次选
螺栓固定形式不合理	螺栓上焊接顶模钢筋	合格率100%	螺栓数目多，焊接工作量较大，可实施性一般	90元	通过顶摸金的支撑，稳定性得到提高，但顶模钢筋影响混凝土外观，可靠性一般	120min	次选
	通过两个螺母将螺栓固定在模板上	合格率100%	工艺简单，工人容易接受，可实施性好	18元	通过螺母夹紧模板，同时焊接在钢筋上，稳定性好，可靠性高。	105min	首选

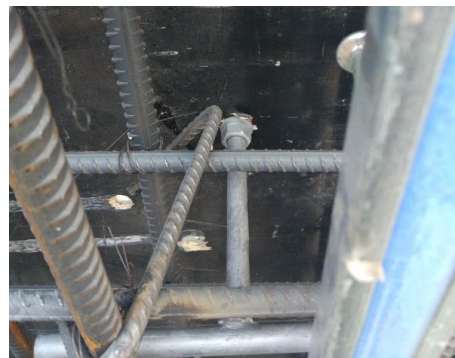
图 8-12 “通过双螺母将螺栓固定在模板上”
试验

对策方案	标准	误差范围 (0, +5mm)	负责人	丛旭	时间	2018.10.23
备选方案 1: 螺栓上焊接 顶模钢筋	内业	查阅图纸确定侧墙厚度、螺栓外露长度				
	外业	制备顶模钢筋, 在两端涂抹防锈涂料, 后与螺栓焊接, 按方案固定形式预埋				
	时间性	2min (焊接顶模钢筋) + 2min (安装并与墙内钢筋焊接) = 4min 4min/个 × 30 个 = 120min				
	经济性	3 元/450mm 顶模钢筋 × 30 个 = 90 元				
	试验结果	共预埋 20 个螺栓, 全部合格, 有效性好				
	结论	焊接工作费时费力, 顶模钢筋会影响混凝土的美观性。				
备选方案 2: 通过双螺母 将螺栓固定 在模板上	内业	查阅图纸确定螺栓外露长度				
	外业	准备螺母垫片, 通过双螺母将螺栓拧紧固定在模板上, 其余预埋步骤不变				
	时间性	1.5min (安装螺母) + 2min (与墙内钢筋焊接) = 3.5min 3.5min/个 × 30 个 = 105min				
	经济性	0.6 元/螺栓垫片 × 30 个 = 18 元				
	试验结果	共预埋 20 个螺栓, 全部合格, 有效性好				
	结论	解决了模板扰动螺栓难题, 同时保证拆模后螺栓与墙面平齐; 垫片有效预防螺栓孔附近混凝土漏浆等

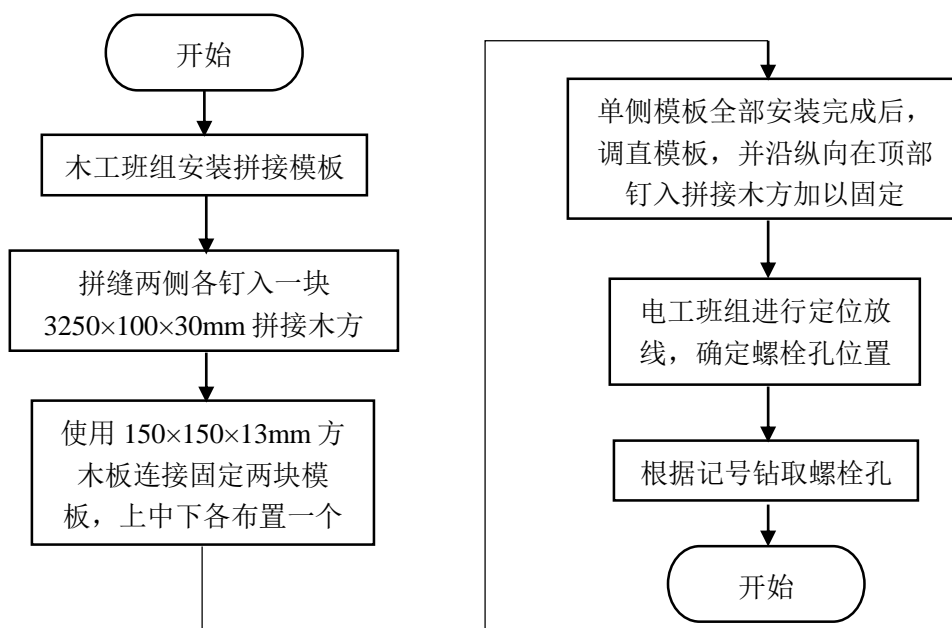
图 9-2 定位方法施工步骤图

通过咨询项目一线经验丰富的施工班组长，最终确定了详细的施工步骤：

其中安装拼接木方和方木板的加固形式，仅作为临时支撑措施，不承受其它外部荷载，故就地取材，选取施工现场木方进行简单加工即可满足受力要求。

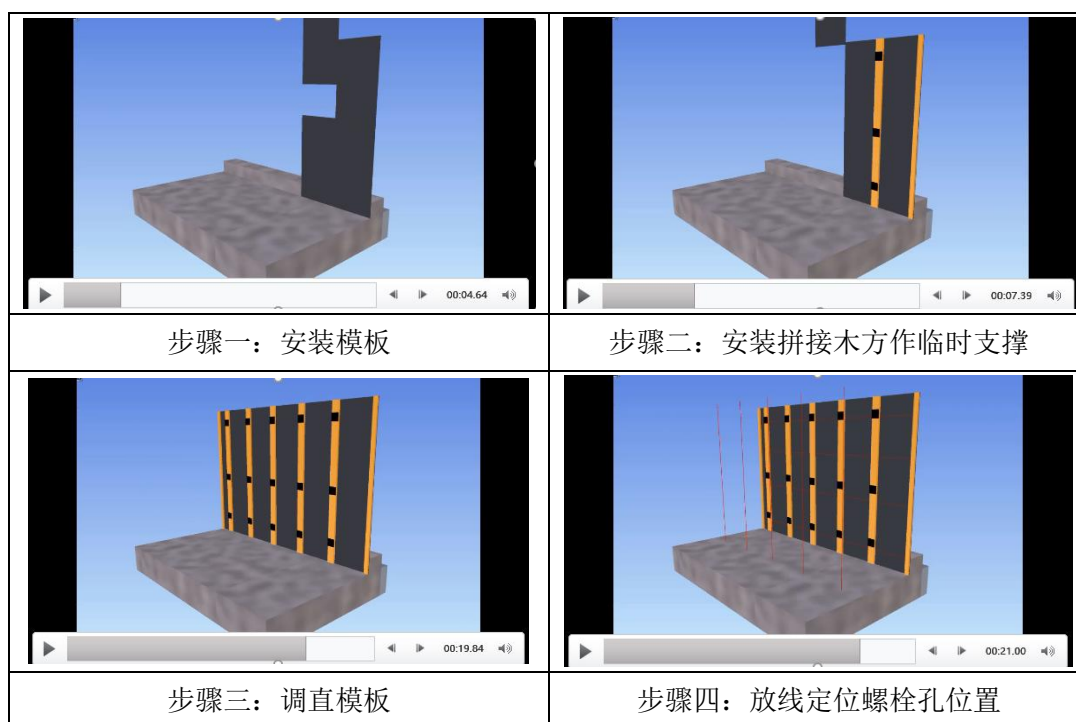
图 9-3 新螺栓孔定位步骤三维动画演示

刘超利用 BIM 软件对施工段的模板建立三维模型，导入 NAVISWORKS 软件制作模板测量定位步骤的三维动画，充分利用三维动画的可视化优点，对现场水电、木工班组预演示，更加形象直观，有助于工人理解。

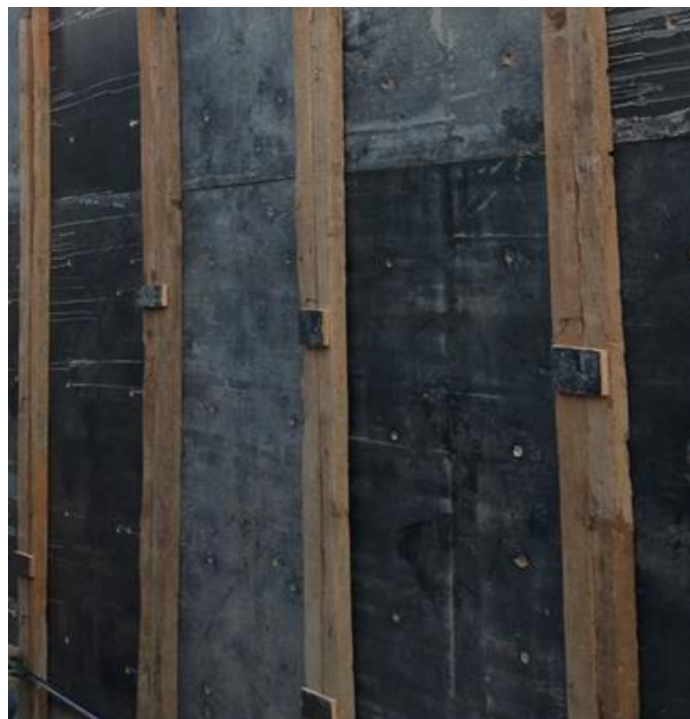
图 9-5 对策实施后螺栓孔位置情况

通过对螺栓孔定位步骤优化，现场施工质量有了显著的提高。小组成员对实施效果进行检查，随机抽取 75 个螺栓孔，复核其位置偏差情况具体测量结果如下：

根据调查分析, 验证以上对策实施后, 螺栓孔定位偏差均在允许范围内 ($\leq 5\text{mm}$), 完成对策目标。

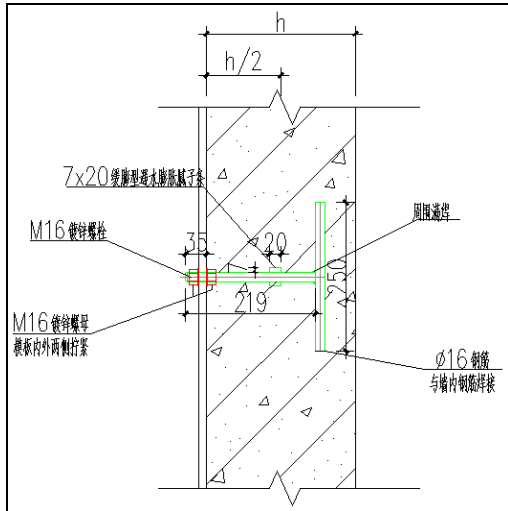
图 9-7 固定形式优化设计图

本工程侧墙模板厚度为 13mm, 预埋螺栓设计外露长度为 35mm, M16 镀锌 T 型螺栓规格 219×250mm, 设计采用 M16 原厂配套的镀锌螺母+垫片, 布置形式如示意图所示。

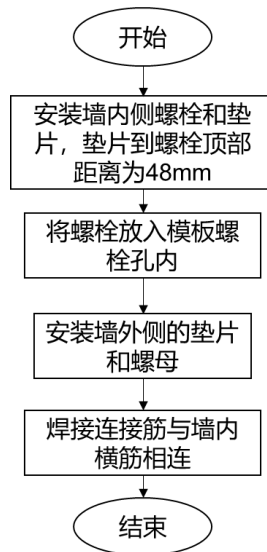
图 9-9 新固定形式预埋安装流程图

具体安装步骤如下图所示：

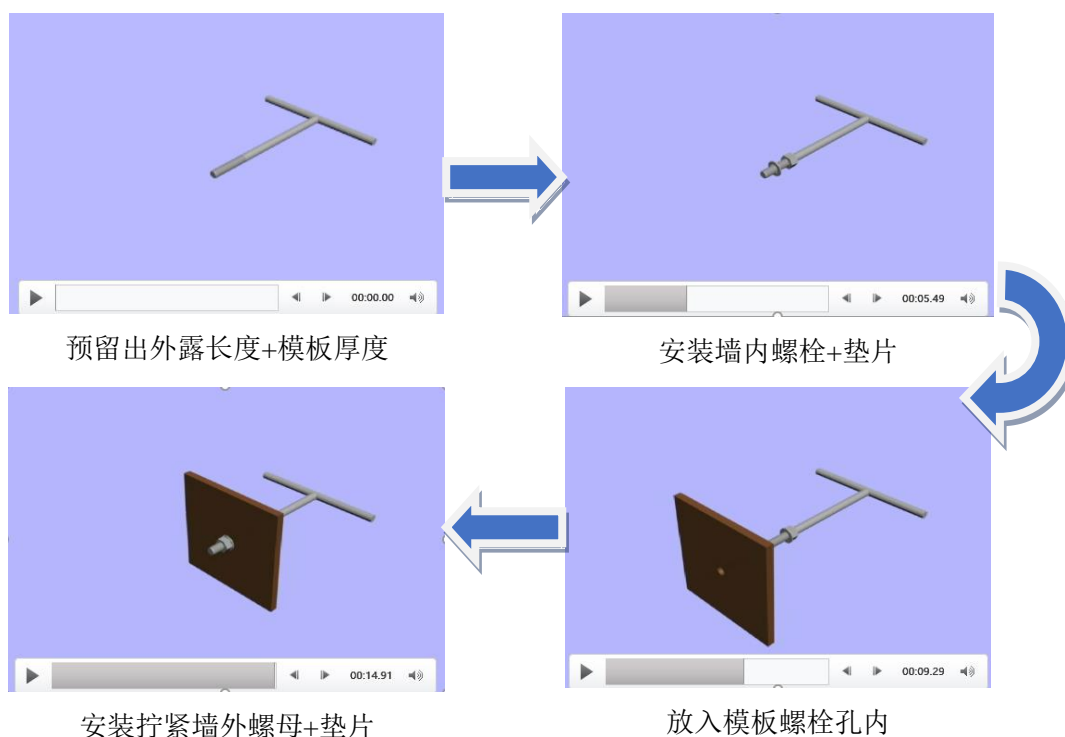
图 9-10 T 型螺栓固定形式三维动画

BIM 工程师张海丰于 QC 活动伊始建立结构及预埋模型，通过一系列动画及节点演示，更简单直观的明确螺栓固定方法。

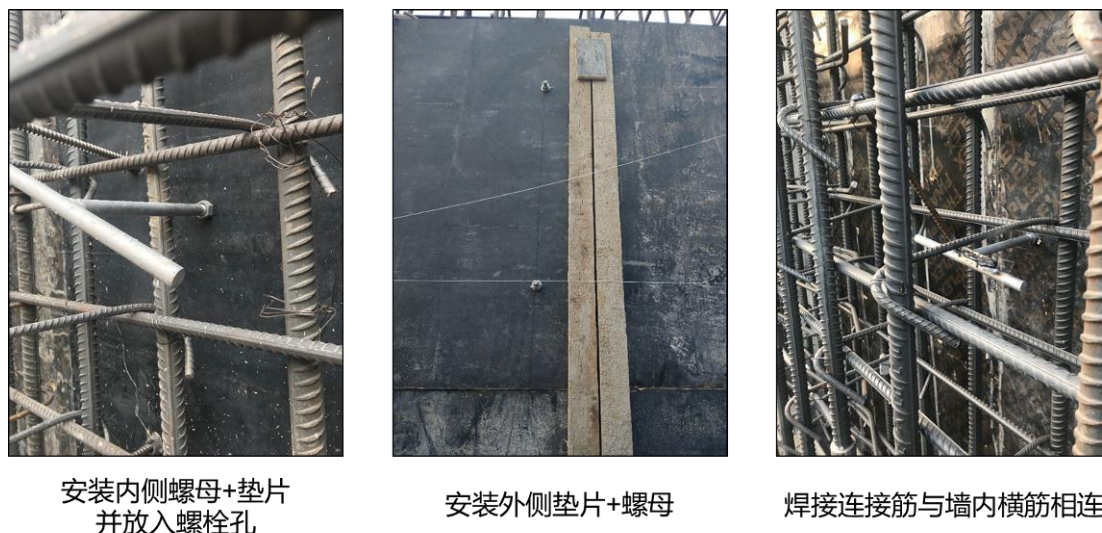
图 9-11 现场演示 T 型螺栓固定形式

现场设立实体样板示范段：按照新的固定形式安装 T 型螺栓，通过与钢筋和模板的连接，有效拉结成为整体。通过多元化演示方式，技术工人对施工工艺及质量标准的领悟程度有了显著的提高。
