# 提高竖向预应力构件施工一次合格率

浙江省三建建设集团有限公司

全民健身中心项目 QC 小组

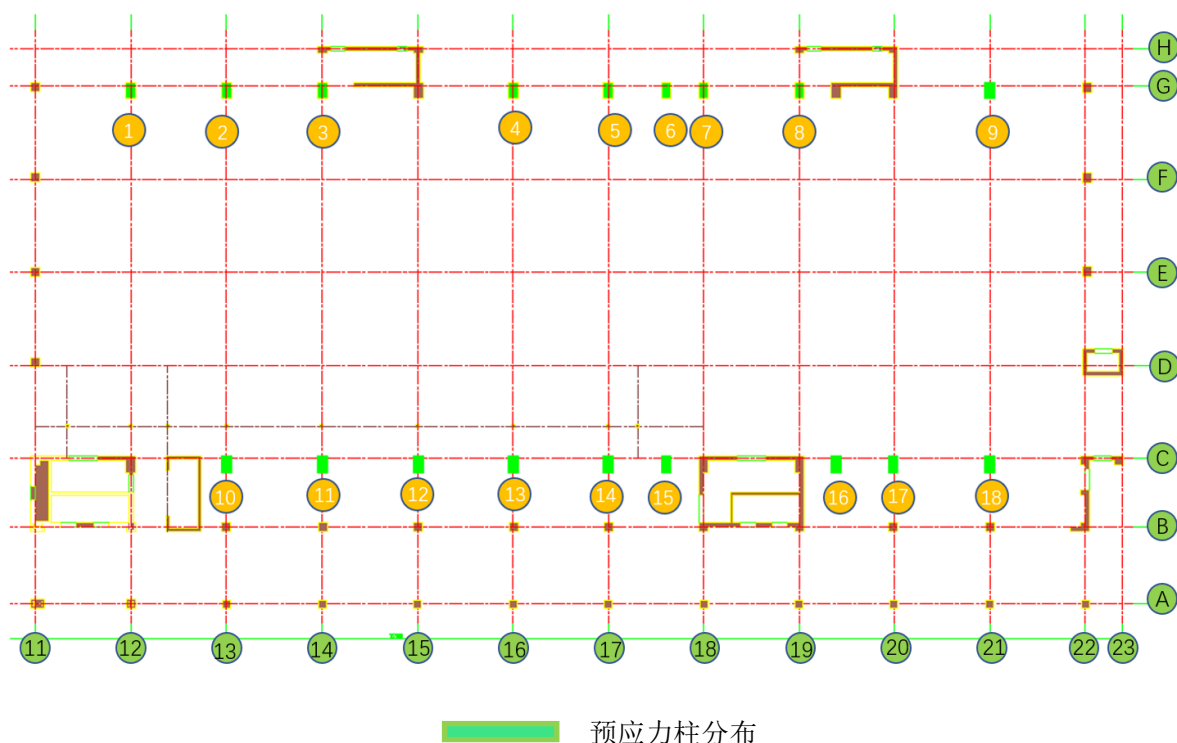
图 1-1 预应力柱分布位置

基于以上两点，本工程在 A 楼的多处采用了竖向预应力技术，竖向预应力构件分布详见图 1-1。

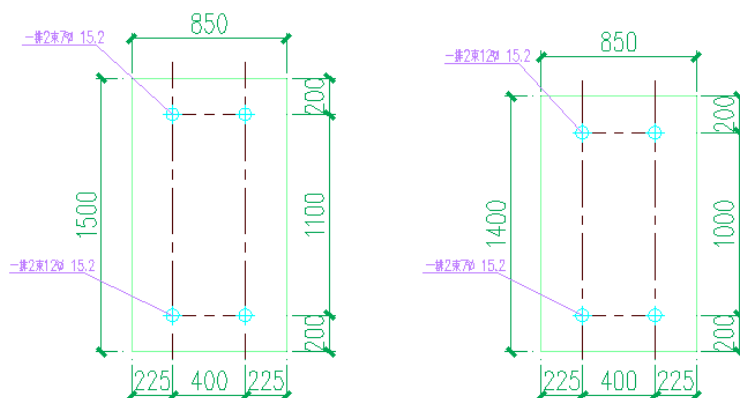
图 1-2 预应力筋柱内布置

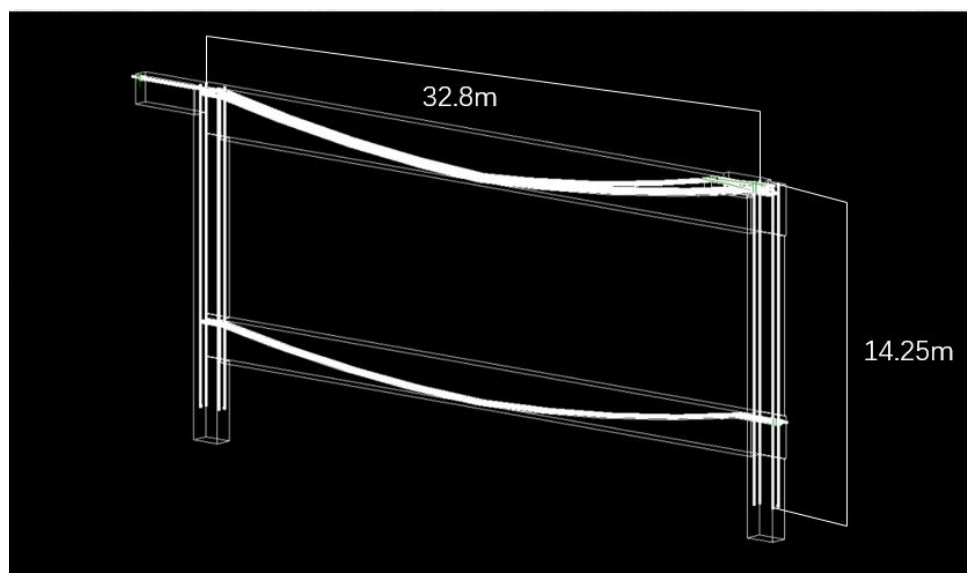
图 1-3 预应力柱模型图

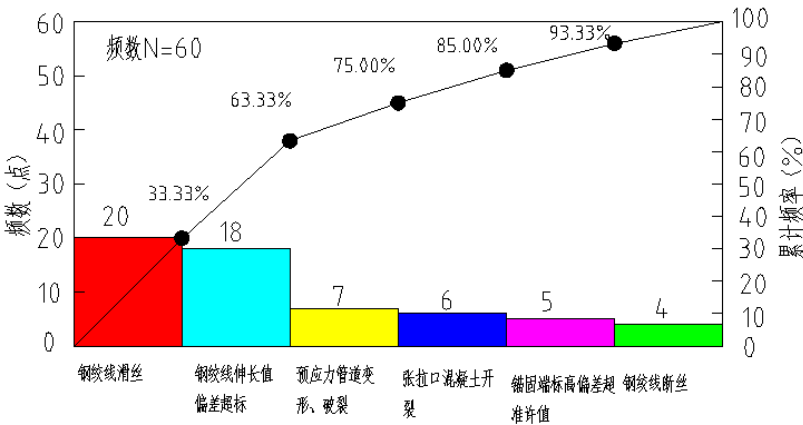
图 4-1 竖向预应力质量问题排列图

结论：由表 4-1 和图 4-1 可见，在 60 次累计问题点中，其中钢绞线滑丝和钢绞线伸长值偏差超标共有 38 次，占问题的 63.33%，是导致竖向预应力质量问题的主要问题，也就是本课题的症结所在。

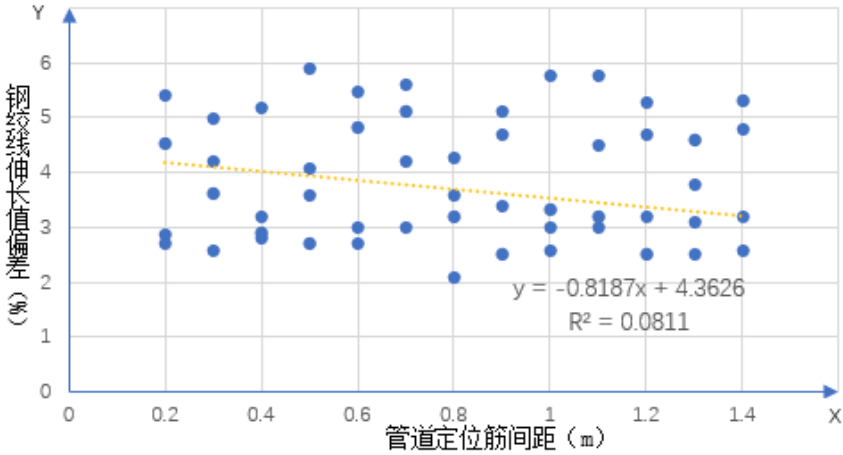
| | <div><p>图 7-1 定位筋间距与管道位置偏差值散布图</p></div> |
| 对症结影响程度 | 由散布图可以直观的看出定位筋数量与管道位置偏差相关关系弱。定位筋间距对症结影响较小。 |

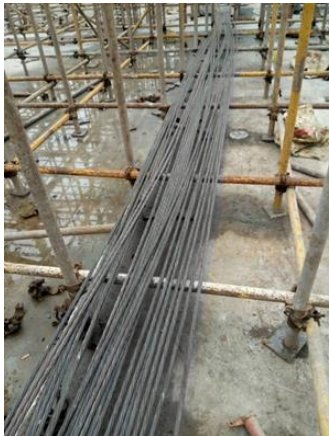
| | | | | | | | | | | | | | | | | | | | | | | |
| | 图 7-3 现场有粘结竖向预应力钢绞线产生浮锈图 | | | | | | | | | | | | | | | | | | | | | | | |
| | 2018 年 4 月 17 日，小组成员对现场不同程度浮锈（浮锈程度以单位钢绞线长度的浮锈面积表示）的钢绞线送实验室进行张拉测试，测试结果见表 7-9 | | | | | | | | | | | | | | | | | | | | | | | |
| | <div>试张拉钢绞线滑丝情况调查表<div>表 7-9</div>

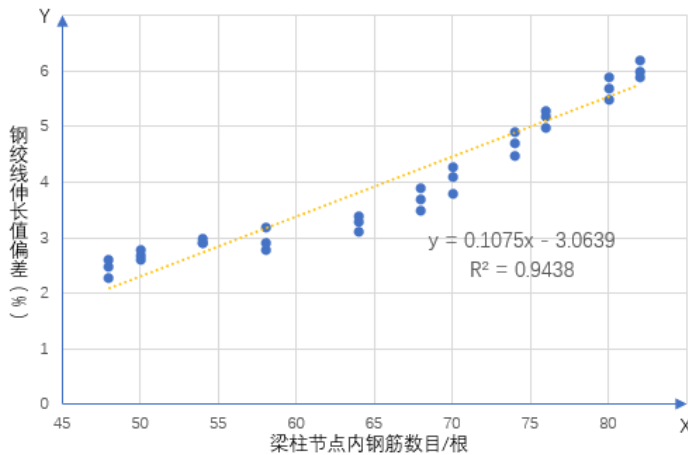
| 图 7-4 梁柱节点钢筋数目对钢绞线伸长偏差值影响散点图 | | | | |
| 对症结影响程度 | 通过散布图可以直观的看出梁柱节点与钢绞线伸长值偏差呈强正相关关系，对钢绞线伸长值偏差影响较大。 | | | |

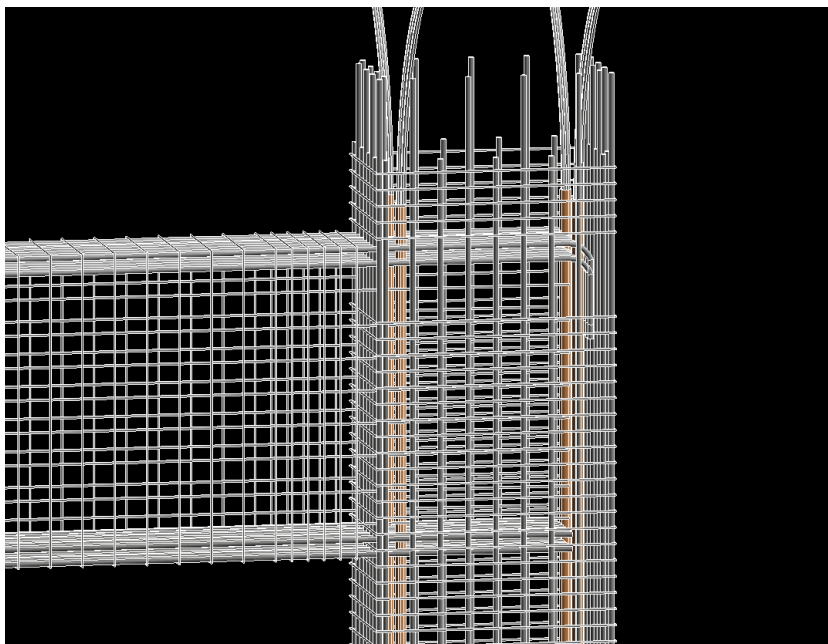
图 9-5 梁柱节点三维建模

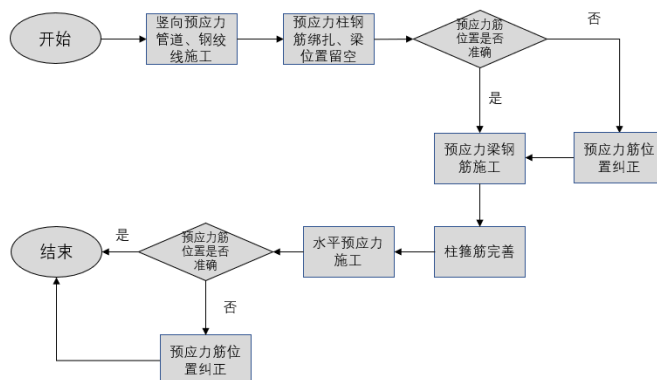
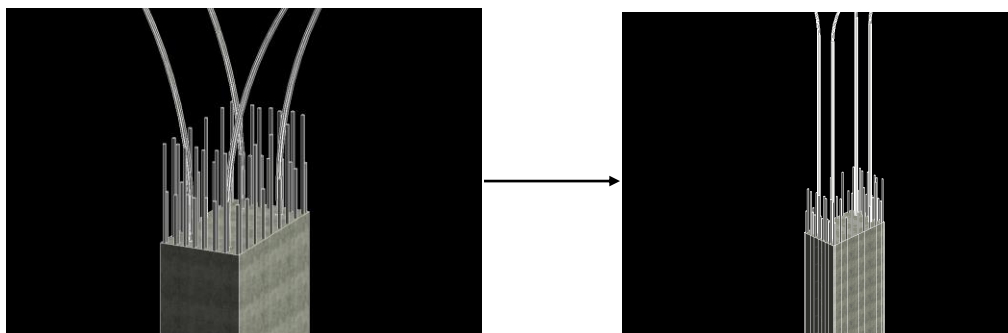
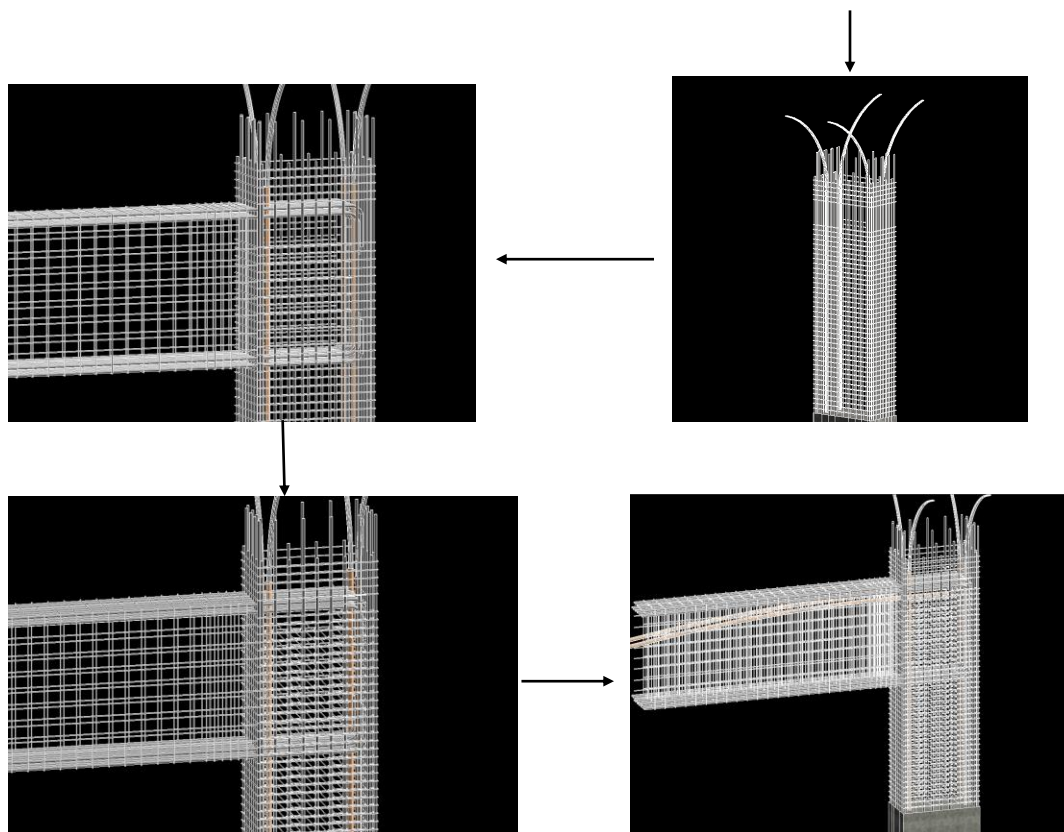
2、通过三维模型直观的对梁柱节点预应力施工困难进行分析，组织各班组成员进行讨论，对钢筋及预应力筋进行排布，制定出切实可行的施工方案。节点施工大致流程如图 9-6

图 9-6 梁柱节点施工流程

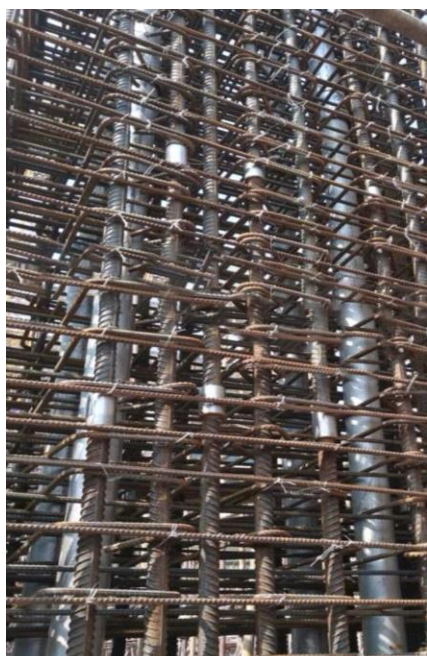
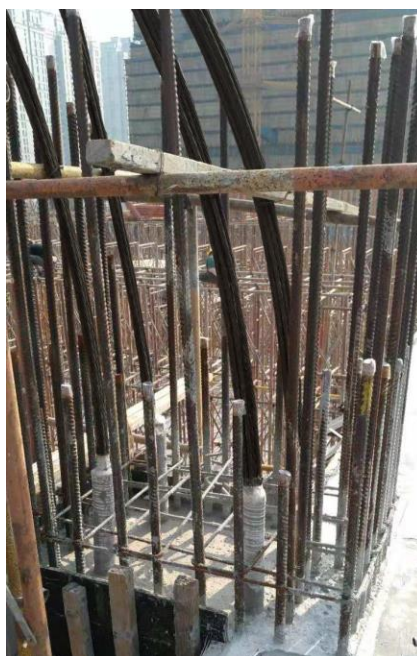
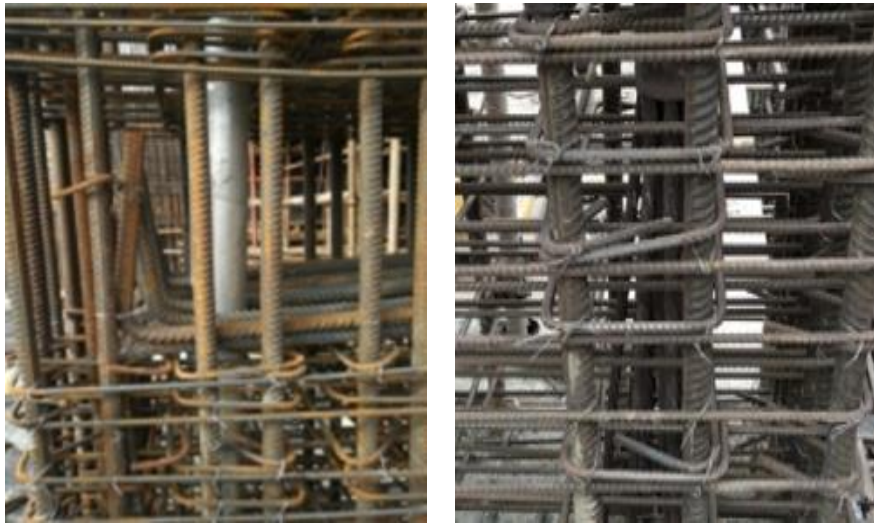
图 9-7 现场竖向预应力施工组图

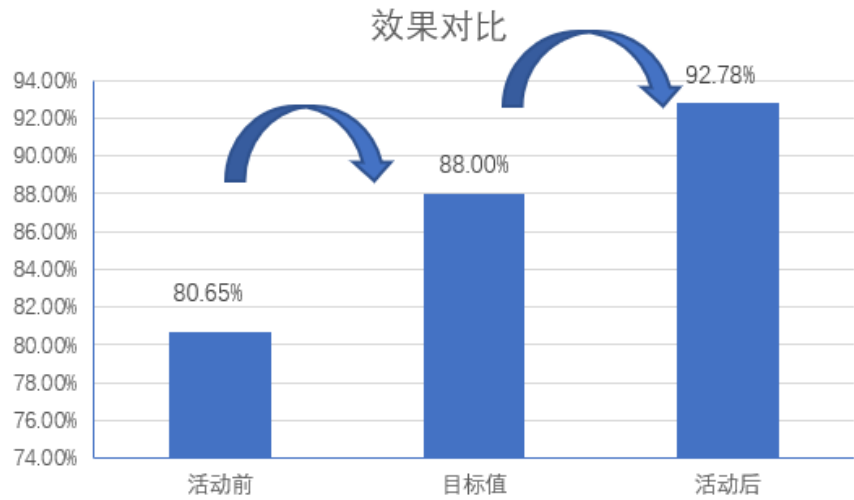
图 10-1 竖向预应力构件施工质量活动前、目标值及活动后效果对比图

结论一：活动后竖向预应力构件施工合格率为： $1 - (13/180) = 92.78\%$ 。所以本次课题目标达成。同时我们对竖向预应力构件施工一次合格率的活动中、目标值、活动后进行对比（见图 10-1）。

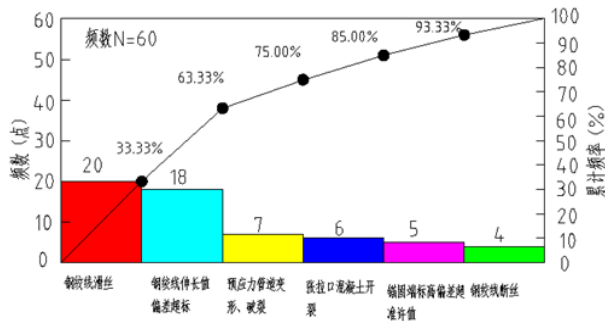
图 10-2 活动实施前排列图

由对策实施前后的竖向预应力构件施工质量质量问题项目对比排列图（图 10-2、10-3）可见，在经过实施对策后，“钢绞线滑丝”和“钢绞线伸长值偏差”已经大幅度减少，各问题项目趋于平均，无突出问题项目，较对策实施前取得较大改善。

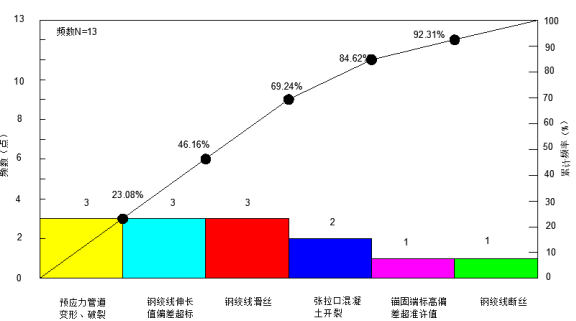
图 10-3 活动实施后排列图

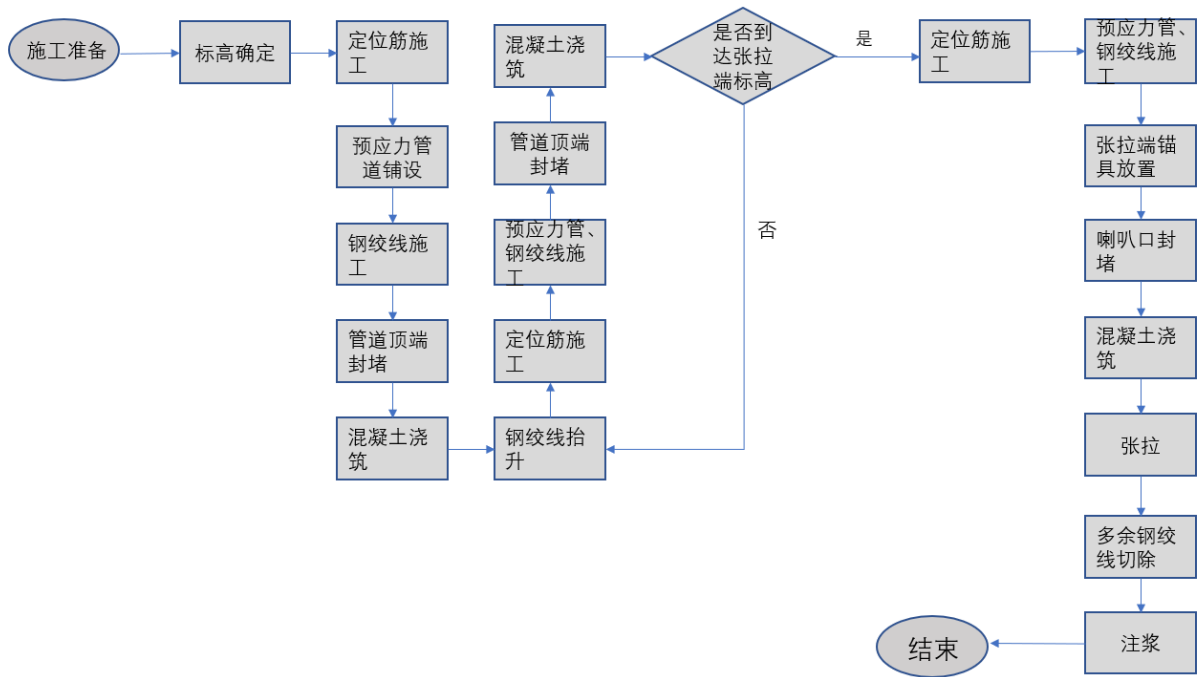
图 11-2 竖向预应力施工流程图
